## RAADSADVIES

| ZAAKNUMMER | BEHANDELEND AMBTENAAR | AFDELING | PORT. HOUDER |
|---|---|---|---|
| 3782413 - Ingrep hoofdgroenstructuur Campus Driene | | | |

## Bomen Effect Analyse Campus Driene

Hengelo

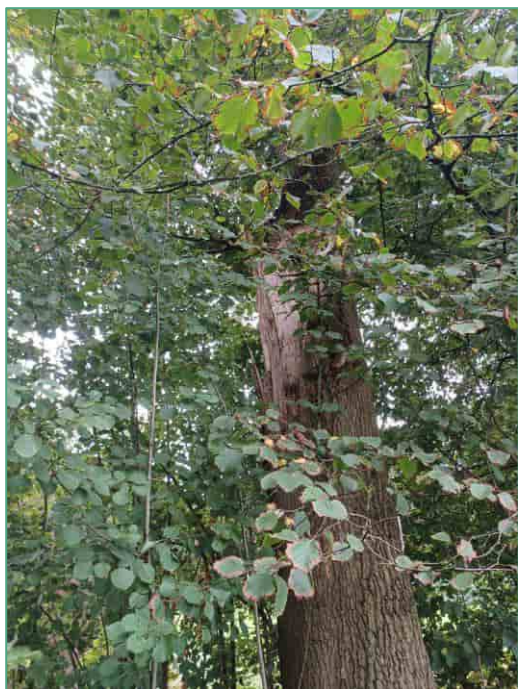
Afbeelding 3.4 Boom 772 met uitgebroken top

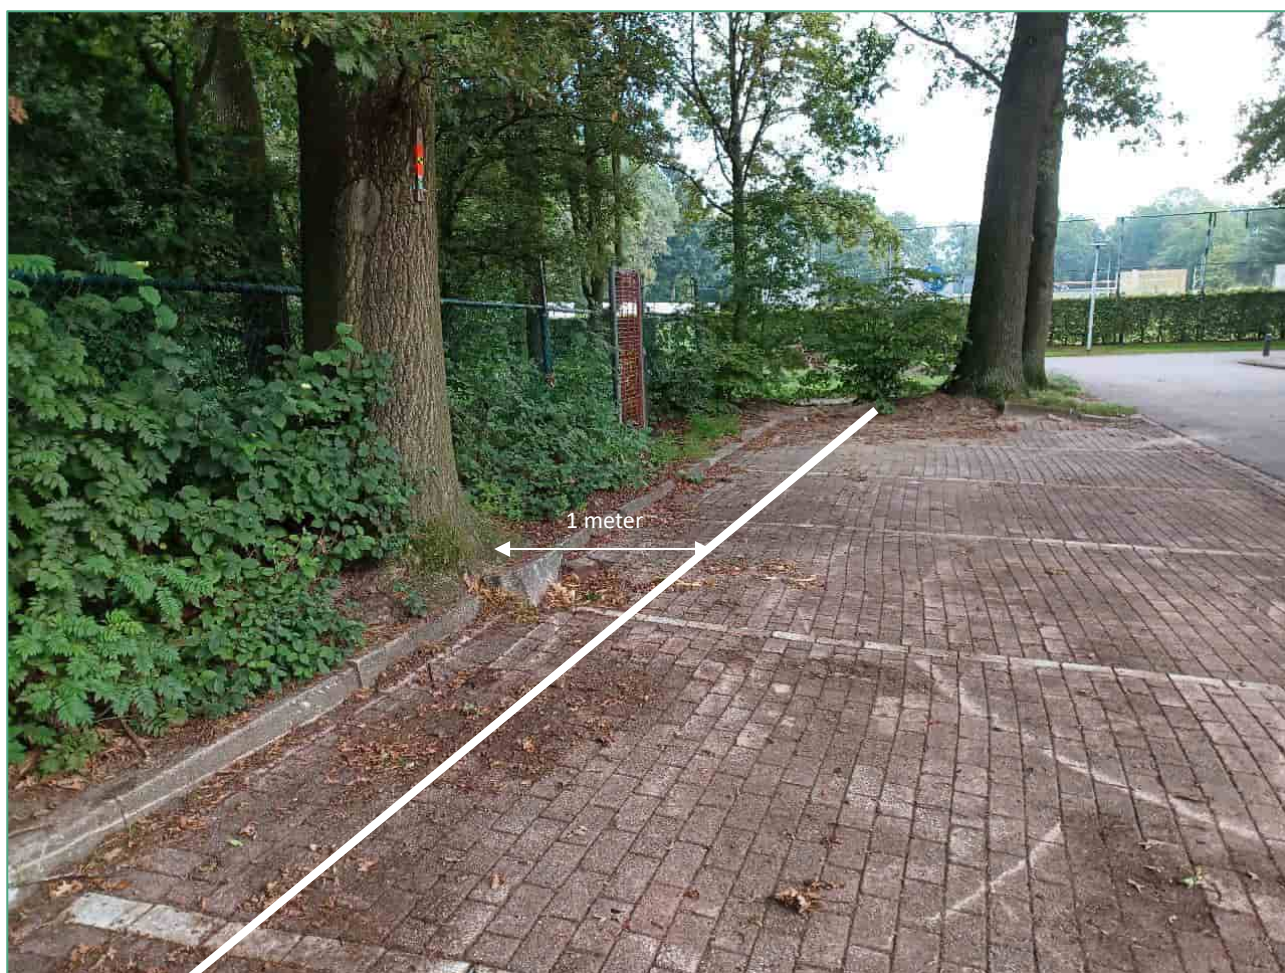
De bestrating op de huidige parkeerplaatsen dient zorgvuldig (handmatig/licht materieel) verwijderd te worden. De bomen groeien momenteel tussen de trottoirbanden in en duwen de bestrating weg. Ondergronds zijn geen tot weinig boomwortels aangetroffen (in Profielsleuf 15 en 16). Indien de trottoirbanden ruimer uit de standplaats van de bomen gedimensioneerd worden ( $\geq 1$  meter vanaf de stam) en bodemverbetering wordt aangebracht wordt toekomstige bestratingsopdruk voorkomen.

Afbeelding 4.14 bestrating opdruk door te klein gedimensioneerde boomspiegel.

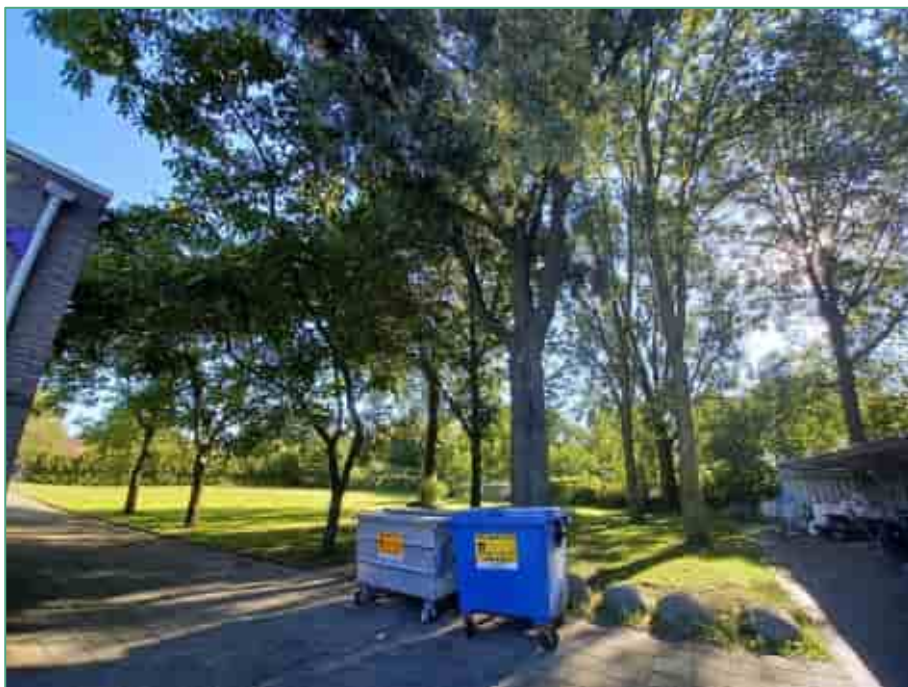
Voor de uitbreiding bij de Mariakerk staan een drietal *Juglans* (walnoot) en een *Salix* (wilg) naast het gebouw. Wanneer het gebouw uitgebreid wordt zullen deze bomen niet inpasbaar zijn. Bij het aanhouden van de huidige contouren van het gebouw kunnen de bomen in de huidige situatie behouden blijven. Het kan een overweging zijn om de bomen te verplanten.

*Afbeelding 4.20 Bomen rondom Mariakerk*

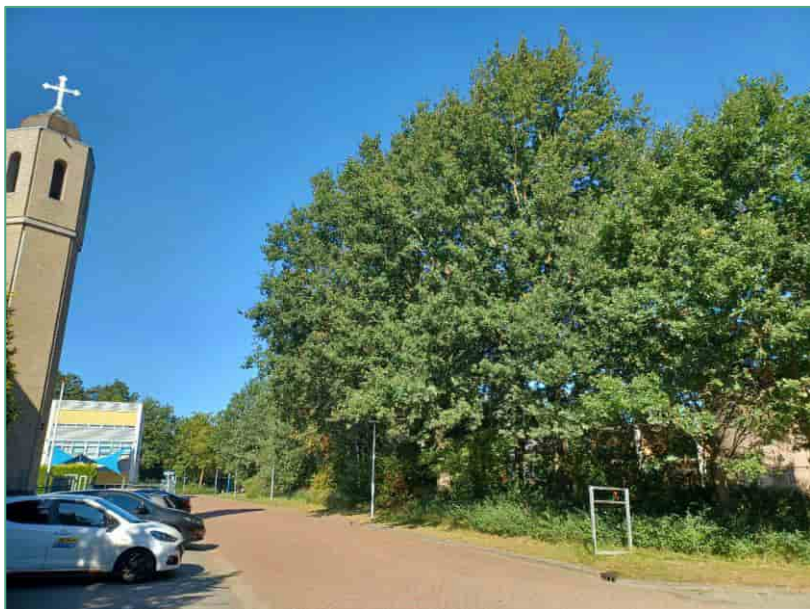
Ter hoogte van de Mariakerk en SMEOT wordt een nieuw entreeplein gerealiseerd. De bomen welke daar in de omgeving staan kunnen behouden blijven wanneer de huidige bestratingsprofiel behouden blijft. Bij het aanleggen van een verharding dichterbij ontstaat bovengrondse belemmering van de boomkroon in het rijprofiel. Bij het aanhouden van het huidige ontwerp dienen de bomen zorgvuldig gesnoeid te worden. Boomnummer 757 heeft ernstige bestratingsopdruk waardoor geadviseerd wordt de boomspiegel te vergroten.

*Afbeelding 4.24 Boom 754 met huidige boomkroon boven rijprofiel*

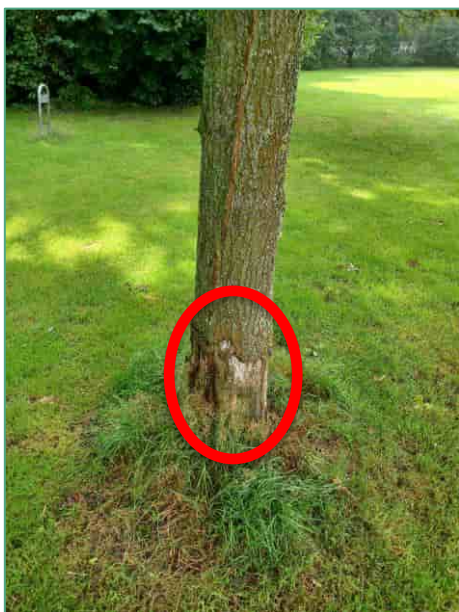
Boom 326 en 331 worden als niet verplantbaar geacht. Dit is gebaseerd op bovengrondse kenmerken. Boom 331 is een boom met matige conditie welke niet voldoende genoeg is voor het verplantproces. Boom 326 heeft zoals zichtbaar op **afbeelding 4.31** bast schade aan de stamvoet en op **afbeelding 4.32** rib vorming op de stam.

Afbeelding 4.31 Bast schade stamvoet boom 326

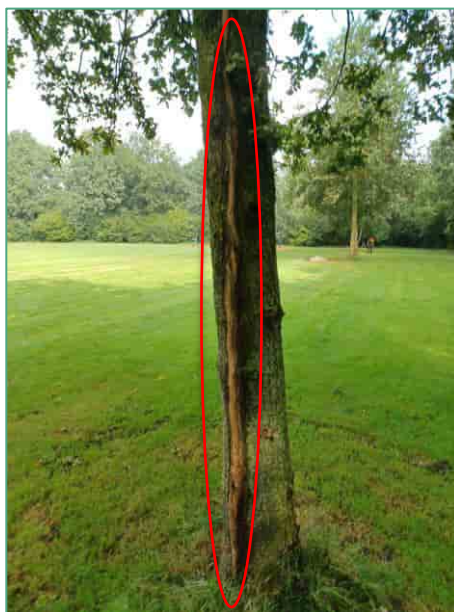
Afbeelding 4.32 Rib op stam boom 326

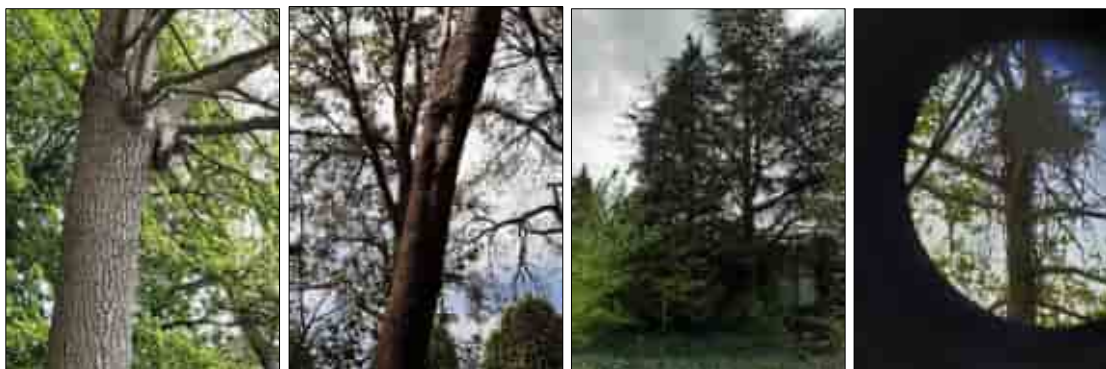
*Afbeelding 4.3: Foto's van diverse bomen met van links naar rechts; een oud eikenprocessierupsen nest, een spleet die mogelijk diep genoeg is om als verblijfplaats te dienen, enkele dichte dennen met een vogelnest, en een groot takkennest in een eik.*

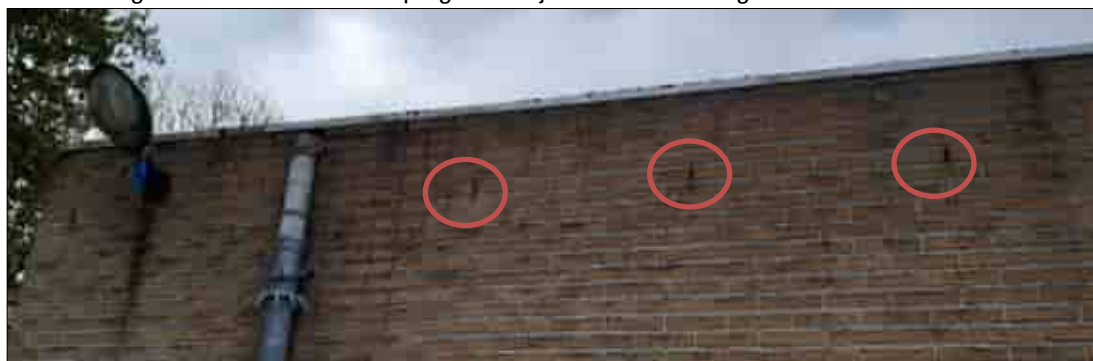
Afbeelding 4.5: Foto van de stootvoegen bij P.C. Hooftlaan 15, deze zijn geschikt voor vleermuizen (rood omcirkeld)

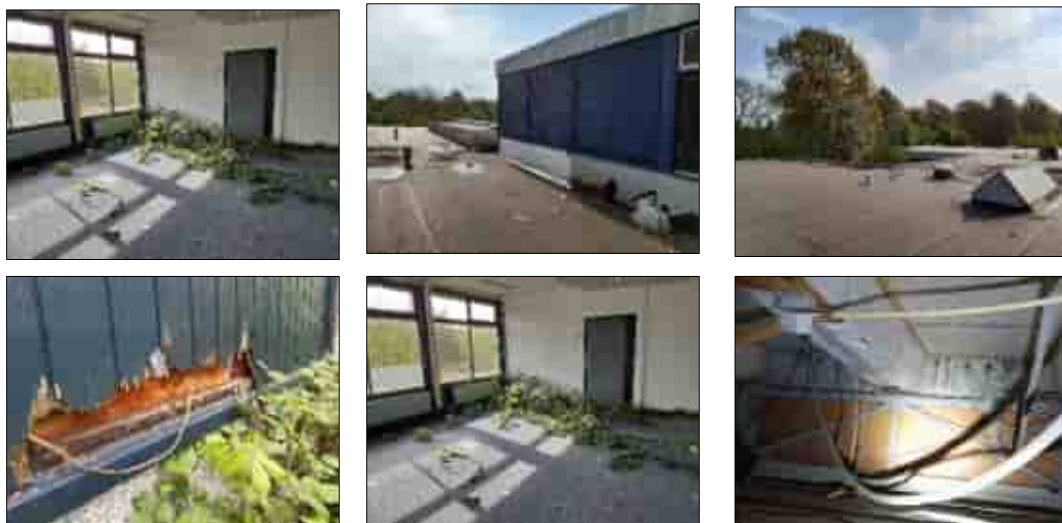
*Afbeelding 4.6: Foto's van Sportlaan Driene 8, gevonden kieren en gaten die mogelijk geschikt zijn voor vleermuizen en andere vogels en de ruimte tussen het dak en de dakpanelen.*
