Waarschuwing; verschillende overtredingen  
Nijhuisbinnenweg 16  
(2021792 / 2020838 / 2022367)

C-2016-00940-01  
2022378

## Inspectieformulier

Op 12 april 2016 is een handhavingsverzoek ingediend door lokaal hengelo met betrekking tot het perceel Nijhuisbinnenweg 16. Het verzoek heeft betrekking op een veeschuur (2010/0557) en een brug. Op 13 april 2016 is een controle uitgevoerd door en heeft de controle bijgewoond.

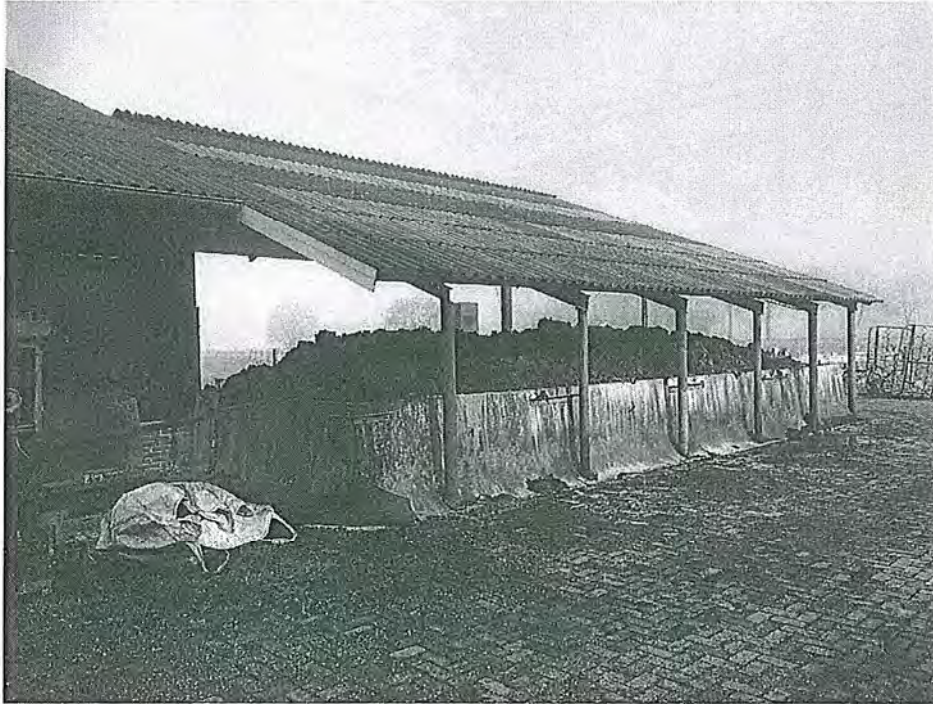
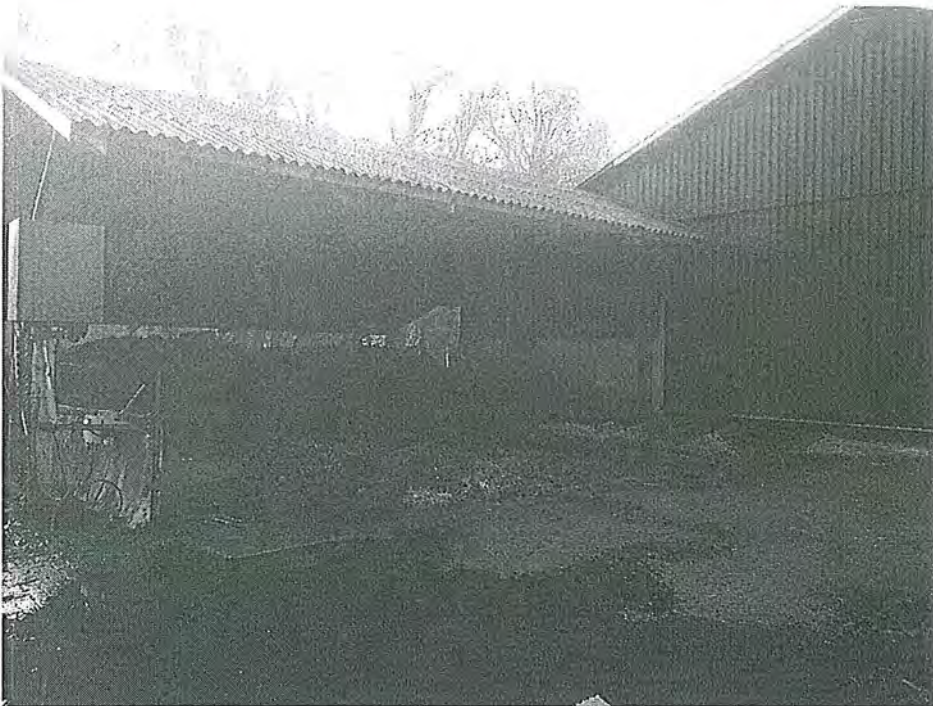
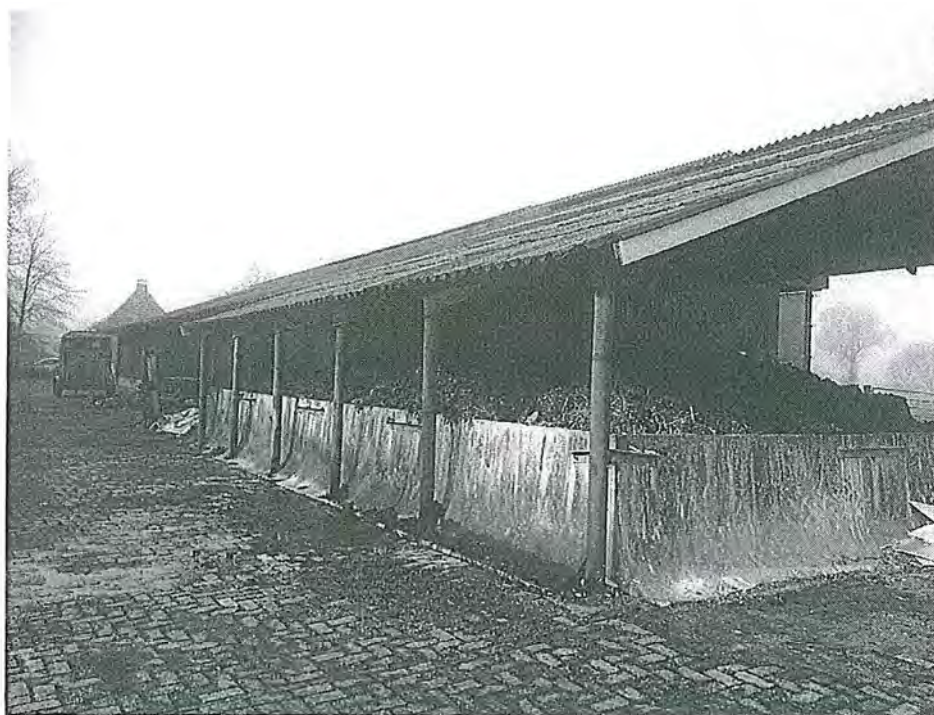
## Mestopslag met overkapping

Achter de veeschuur is een bouwwerk opgericht van 12 x 12 meter. Het betreft een mestplaat voor vaste mest. Aan 3 kanten zijn betonwanden geplaatst van +/- 1.20 meter hoog. Het geheel is voorzien van een overkapping. Zie hiervoor foto's mestopslag. Op basis van de constatering ter plaatste is dit een gebouw zoals bedoeld in artikel 1.47 van de planvoorschriften behorende bij het bestemmingsplan 'Buitengebied'.

Het gebouw, mestopslag, is gebouwd zonder de benodigde omgeving(bouw)vergunning

Kitnaden van de mestbak achter stal 5 functioneren niet meer naar behoren. Hierdoor is een kleine hoeveelheid mestvocht uit de mestbak over de bestrating gelopen. Op het moment van de controle was de meeste mest verwijderd van de mestplaat. Tijdens het verwijderen van deze mest is er mest op de bestrating voor de mestplaat gevallen.

- U moet de mest die buiten de mestbakken terecht is gekomen per direct verwijderen. Tevens moet u, zolang de kitnaden niet zijn hersteld, dagelijks (mogelijk) aanwezig mestvocht verwijderen.
- De wanden van de mestbak achter stal 2 zijn niet meer in originele staat. U dient de wanden **vóór 5 juni 2016** in originele staat te herstellen zodat de mest hier niet overheen kan vallen en de vloeistoffen niet wegstromen.

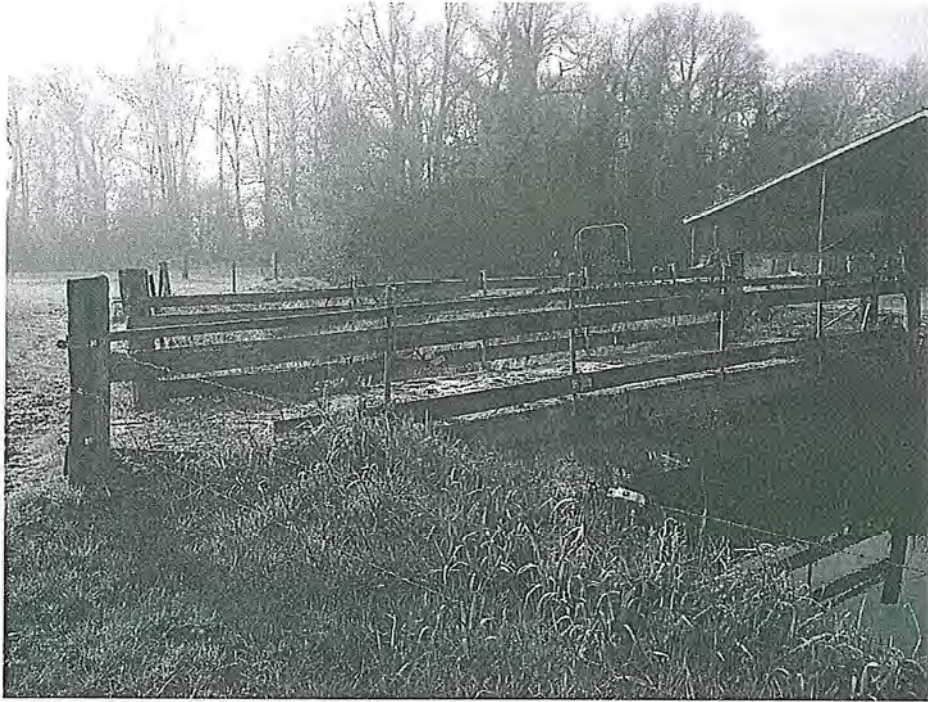
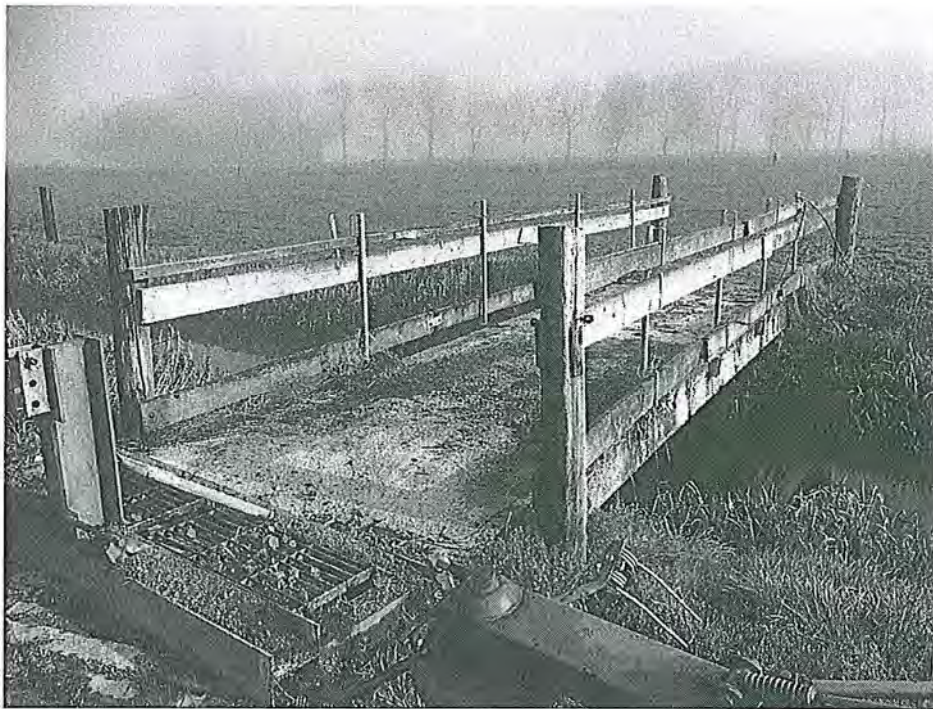
## Veebrug

Aan de achterzijde is een brug aangelegd. Deze bestaat uit een kanaalplaatvloerdeel. Dit vloerdeel is aan te merken als een 'bouwwerk, geen gebouw zijnde'. Artikel 5.2.3. sub b van de planvoorschriften behorende bij het bestemmingsplan 'Buitengebied' stelt het volgende:

De brug is gebouwd zonder de benodigde omgeving(bouw)vergunning

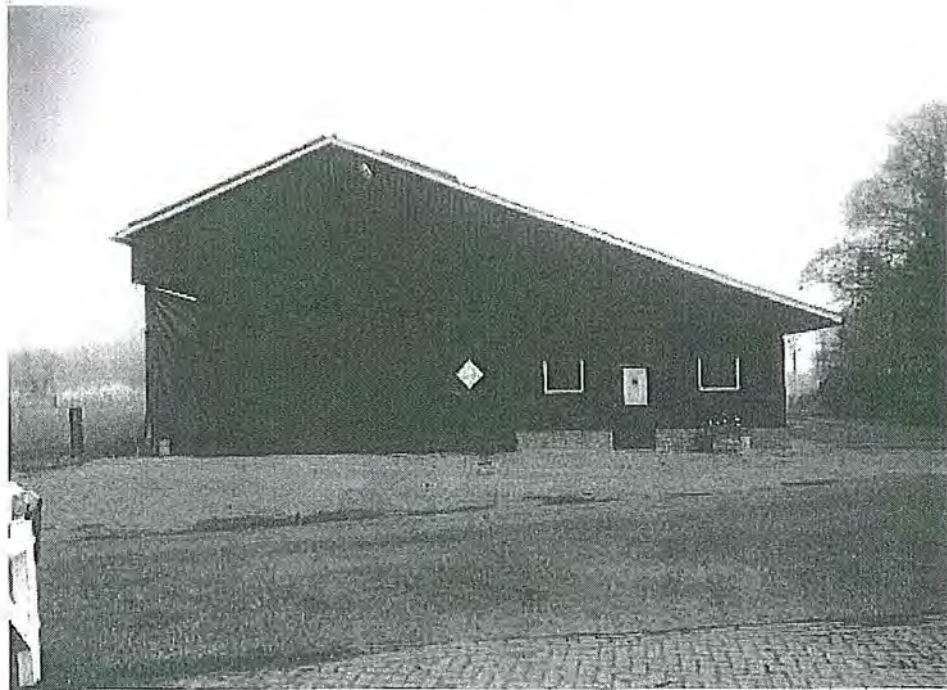
## Rechter zijgevel veeschuur

Er zijn in de kopgevels (rechter- en linker zijgevel) schuifdeuren bij geplaatst.

De posities van de gevelopeningen (deuren en ramen) in de rechter zijgevel wijken af van de verleende vergunning.

Het overstek aan de voorgevel is kleiner en de overstek aan de achtergevel is groter dan vergund.

De wijziging is zonder de benodigde omgeving(bouw)vergunning uitgevoerd.
