Inventariserend Veldonderzoek door middel van Proefsleuven ‘Oude Algemene Begraafplaats Bornsestraat’, Bornsestraat 27, Hengelo, Gemeente Hengelo

G. M. H. Benerink

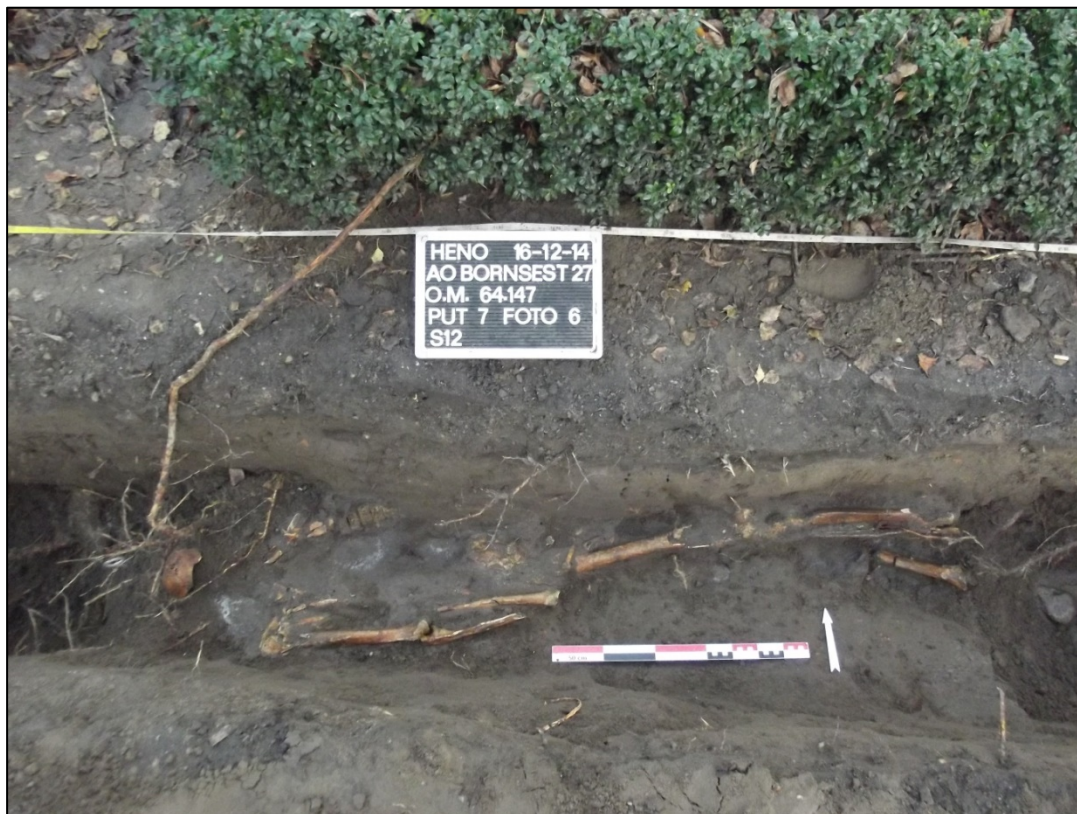
Afbeelding 4.38. Foto van de intacte begraving (Spoor nr. 12) onder het middenpad ter plaatse van Put 7 Oost.
