## RAADSADVIES

| ZAAKNUMMER | BEHANDELEND AMBTENAAR | AFDELING | PORT. HOUDER |
|---|---|---|---|
| 3782413 - Ingrep hoofdgroenstructuur Campus Driene | | | |

## Bomen Effect Analyse Campus Driene

Hengelo

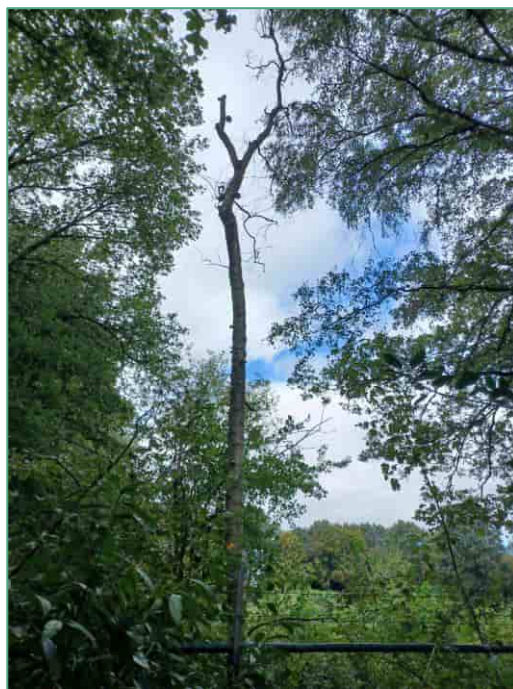
Afbeelding 3.5 Boom 158 afgestorven en zwam op stam

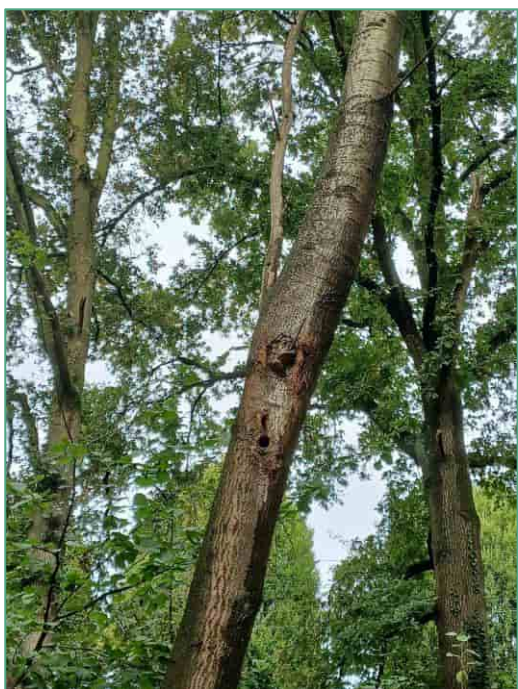
Afbeelding 3.6 Boom 253 zwam op stam

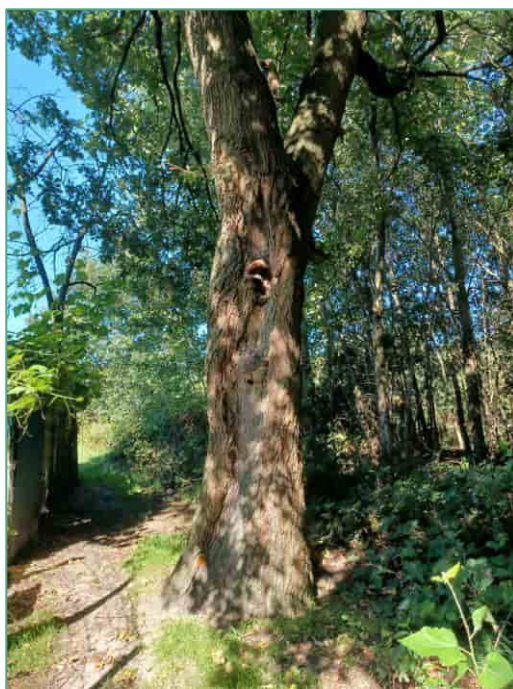
Afbeelding 3.7 Boom 666 zwam op stam

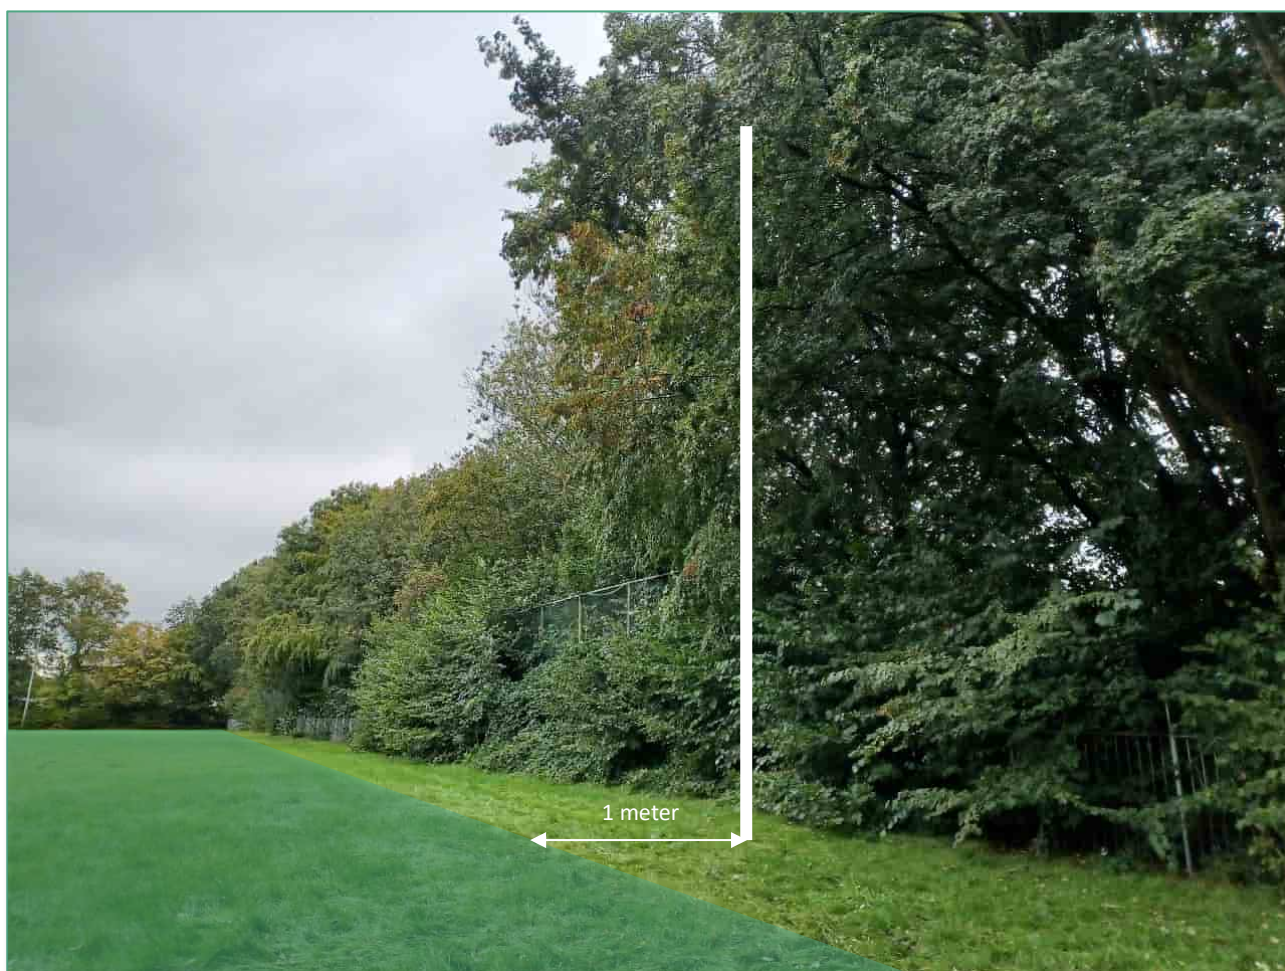
Afbeelding 4.4 Randvoorwaarden afstand rand bebouwing en bomen

#### *Afstand rand bebouwing en bomen bovengronds (Boomnummer 734, 758 t/m 774, 176, 283, 682 t/m 689 en idv019)*

Wanneer de nieuwe bebouwing dicht langs de bomen geplaatst wordt dienen de bomen gesnoeid te worden. Omdat de bomen in bosverband groeien zullen ze minder licht opvangen en in conditie achteruitgaan. Om de bomen van goede conditie te behouden dient er genoeg ruimte tussen de bebouwing en de huidige bosschages te blijven. Ook dient er genoeg ruimte te zijn voor steigers en toevoer van materieel. Het advies is om de rand van de nieuwe bebouwing minimaal 1 meter buiten de huidige kroonprojectie van de bomen te houden.

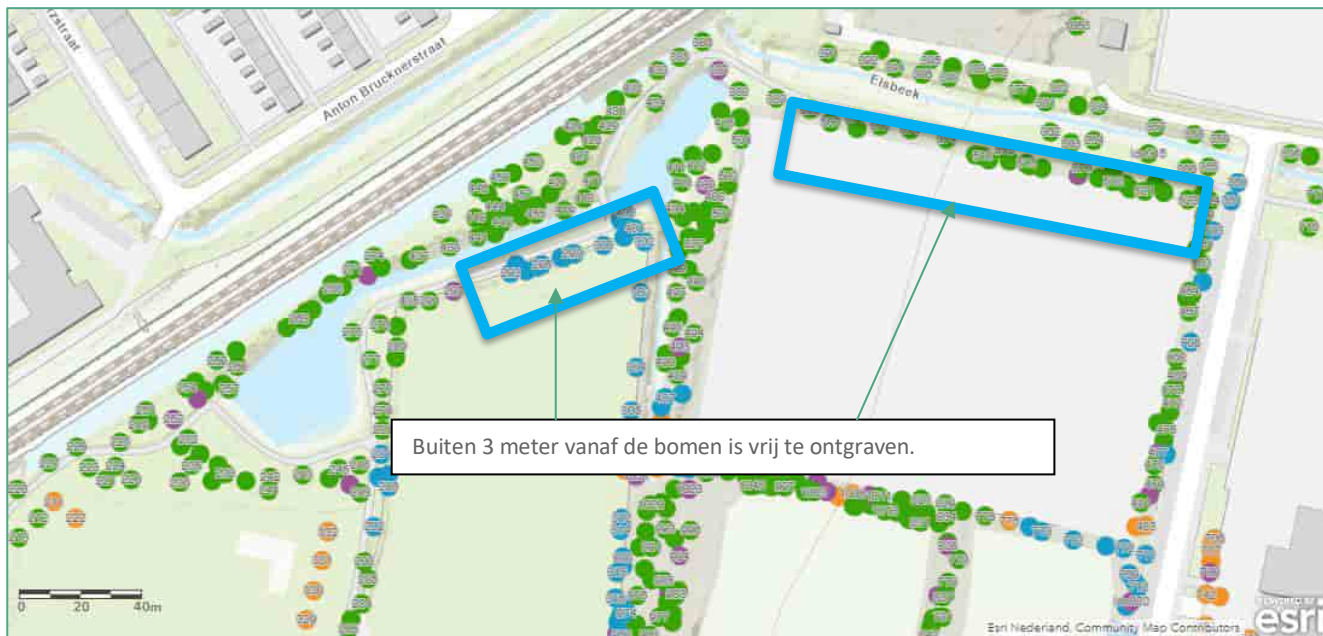
Afbeelding 4.13 Randvoorwaarden aanleg wadi's (boomnummers 507 t/m 523 en boomnummer 293 t/m 301, idv016 en idv017)

Tijdens het ondergronds onderzoek zijn op 3 meter van de stam van de boom geen boomwortels aangetroffen. Hier bevindt zich ook een waterleiding zoals te zien in profielsleuf 5, **bijlage 2**. Voor de bomen zal geen significante impact verwacht worden.

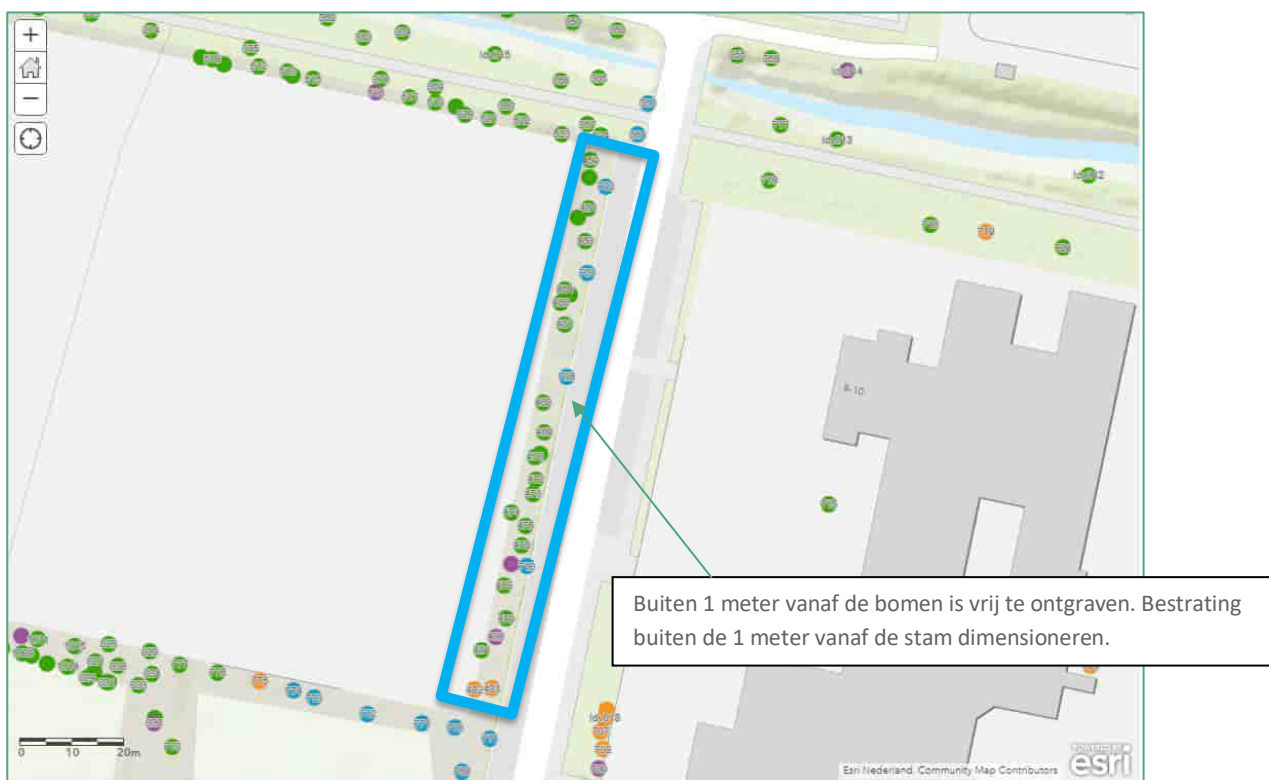
Afbeelding 4.15 randvoorwaarden Bestratingsopdruk bij huidige parkeerplaatsen (boomnummers: 360, 361, 703, 704, 705, 710, 711, 7,12, 734 en 735)

**Bestravingsopdruk bij huidige parkeerplaatsen (boomnummers: 360, 361, 703, 704, 705, 710, 711, 7,12, 734 en 735)**

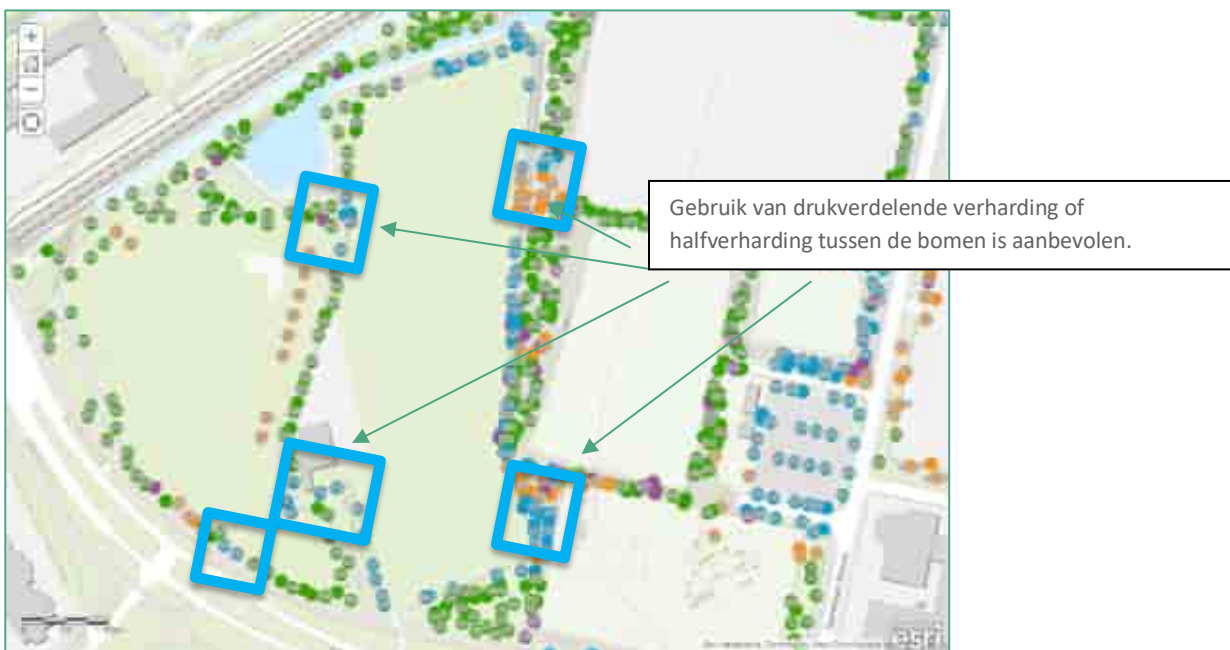
Afbeelding 4.23 Randvoorwaarden aanleg verharding in bosplantsoen t.b.v. 'doorsteek' (Boomnummer 34, 45, 103, 106, 202, 281, 282, 286, 287, 174, 175, 176, 178 t/m 182, 196, 197, 198, 199, 200, 283, 299, 301, 302, 400, 401).

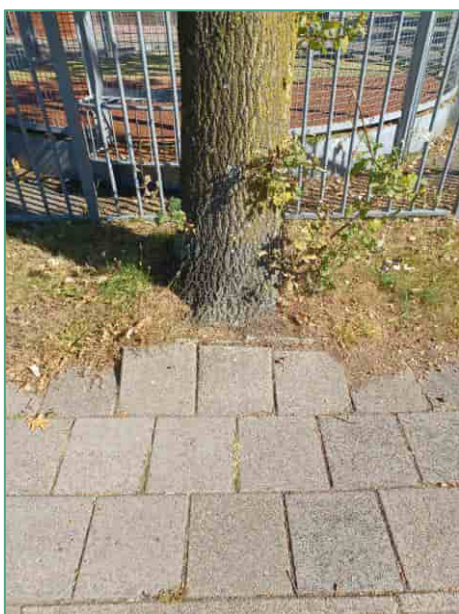
*Afbeelding 4.25 Boom 757 met bestratingsopdruk*

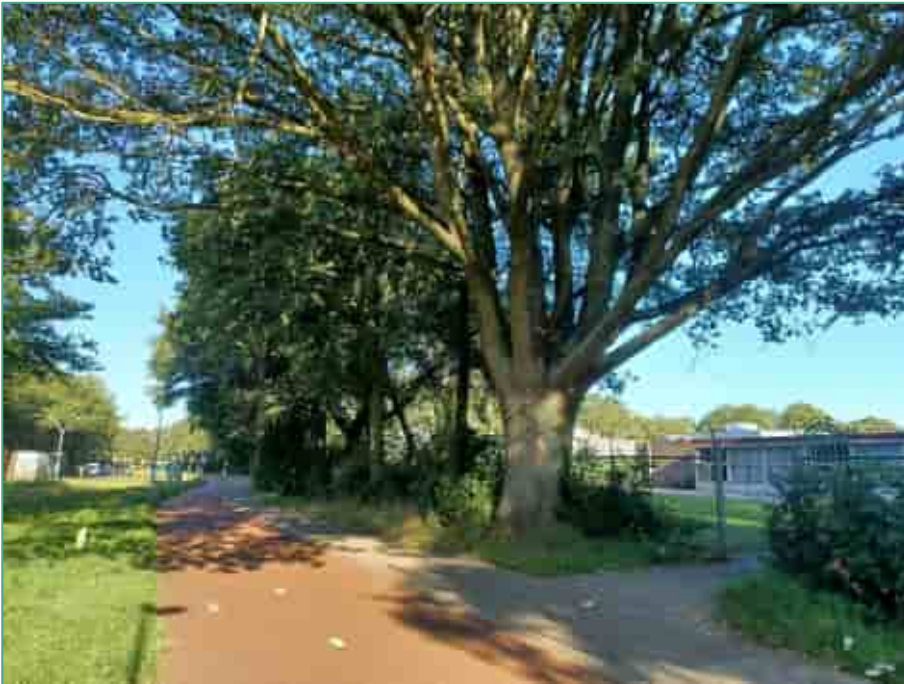
In het plangebied zijn een paar bomen aangetroffen met een potentiële monumentale waarde (leeftijd en esthetisch). Dit zijn de bomen met boomnummers: 178, 179, 180, 181, 182, 275, 277, 283 en 572. Met de herinrichting van het gebied bestaat de kans om de beleving van de bomen te vergroten.

*Afbeelding 4.27 Boom 572 nabij Mariakerk ingang*

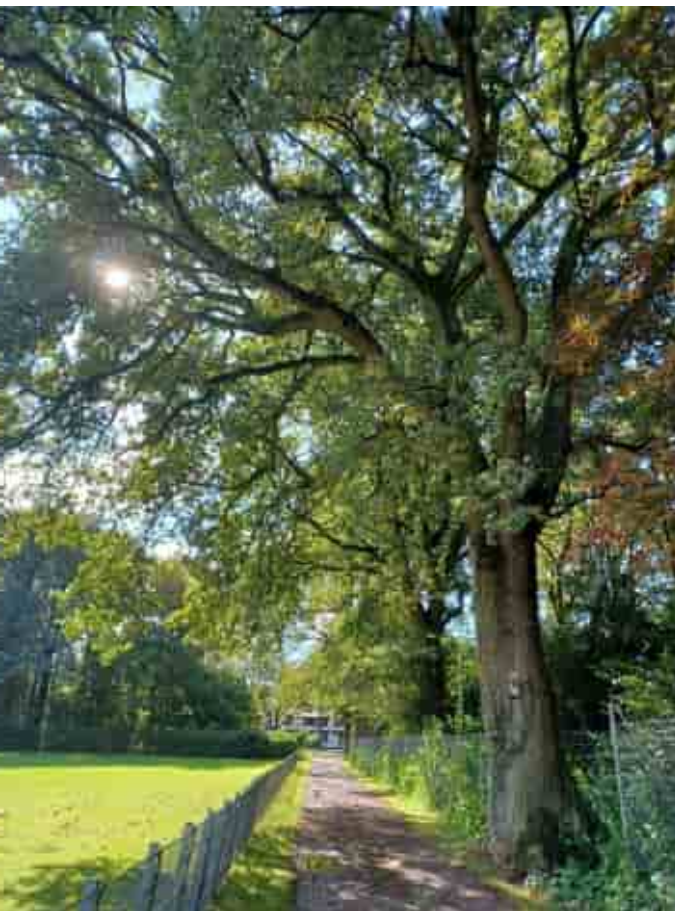
*Afbeelding 4.28 Boom 283*

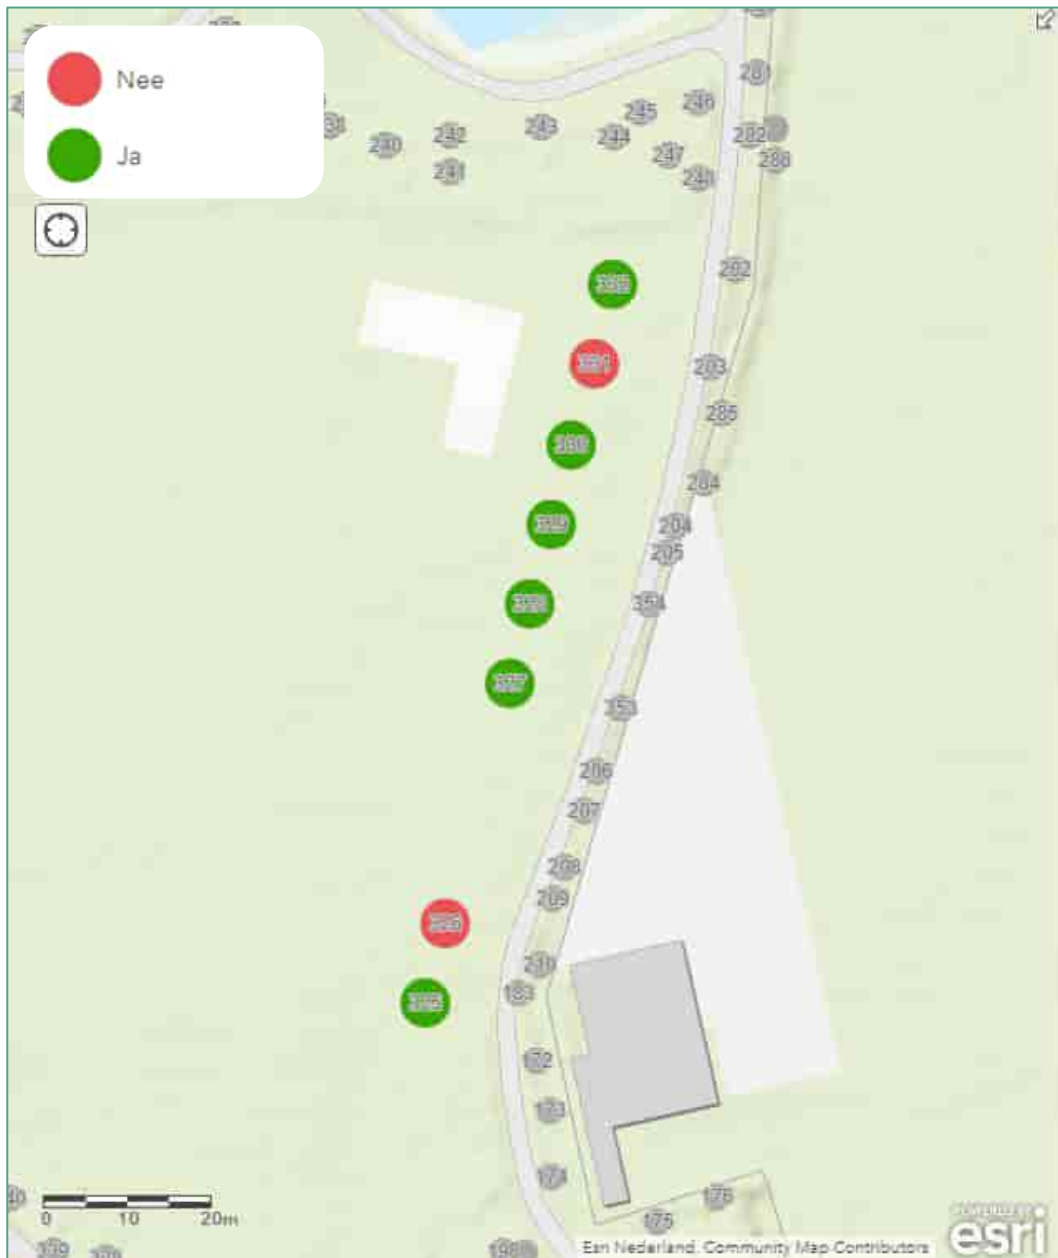
Afbeelding 4.29 Verplantbaarheid boom 325 t/m 332

Boom 326 en 331 worden als niet verplantbaar geacht. Dit is gebaseerd op bovengrondse kenmerken. Boom 331 is een boom met matige conditie welke niet voldoende genoeg is voor het verplantproces. Boom 326 heeft zoals zichtbaar op **afbeelding 4.31** bast schade aan de stamvoet en op **afbeelding 4.32** rib vorming op de stam.

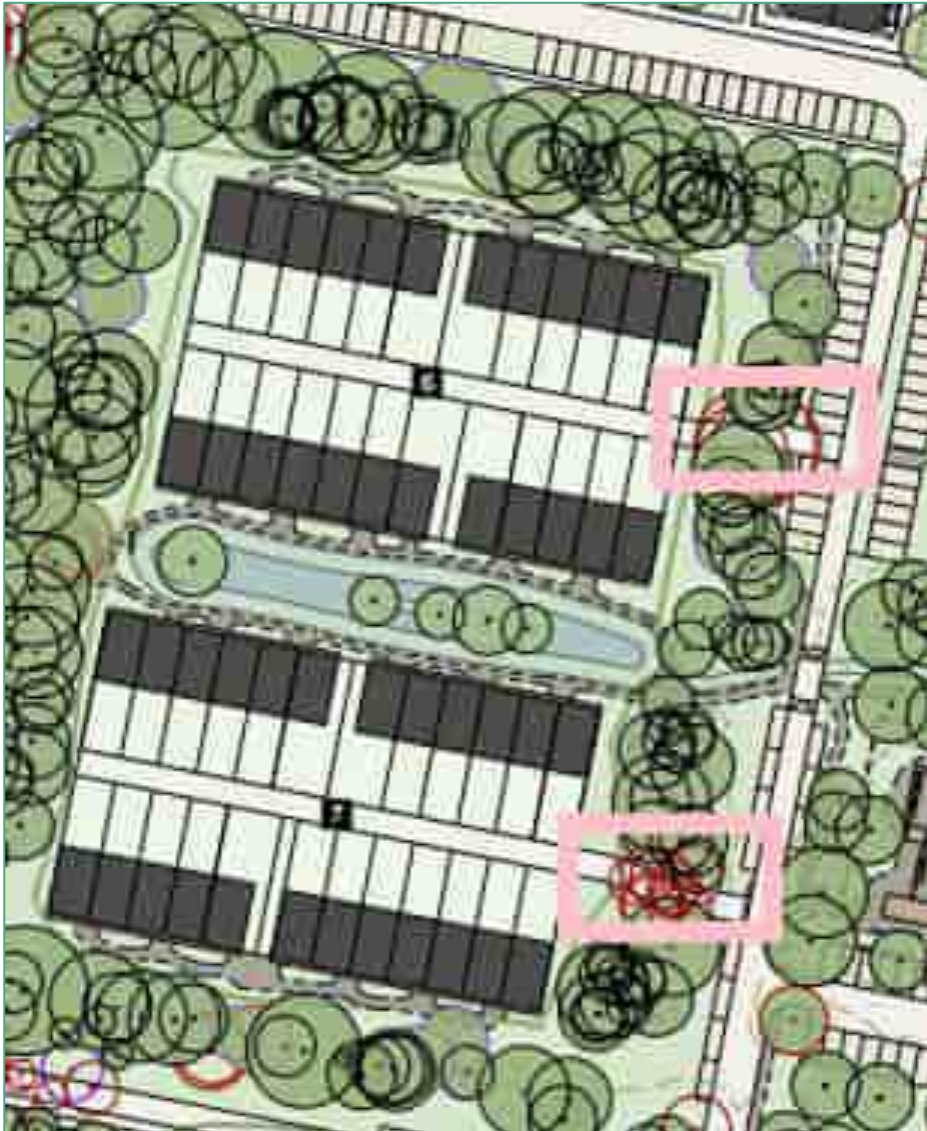
Volgens ontwerpwijziging 1 zullen een aantal bomen vanwege de voorgenomen werkzaamheden niet inpasbaar zijn. Dit betreft de bomen met boomnummer: 781, 839 en 840 aan de noordelijke doorsteek en de bomen met boomnummer: 870, 871, 872 en 874 t/m 878 aan de zuidelijke doorsteek, zoals te zien in **afbeelding 4.34**.

Afbeelding 4.34 Ontwerpwijziging 1

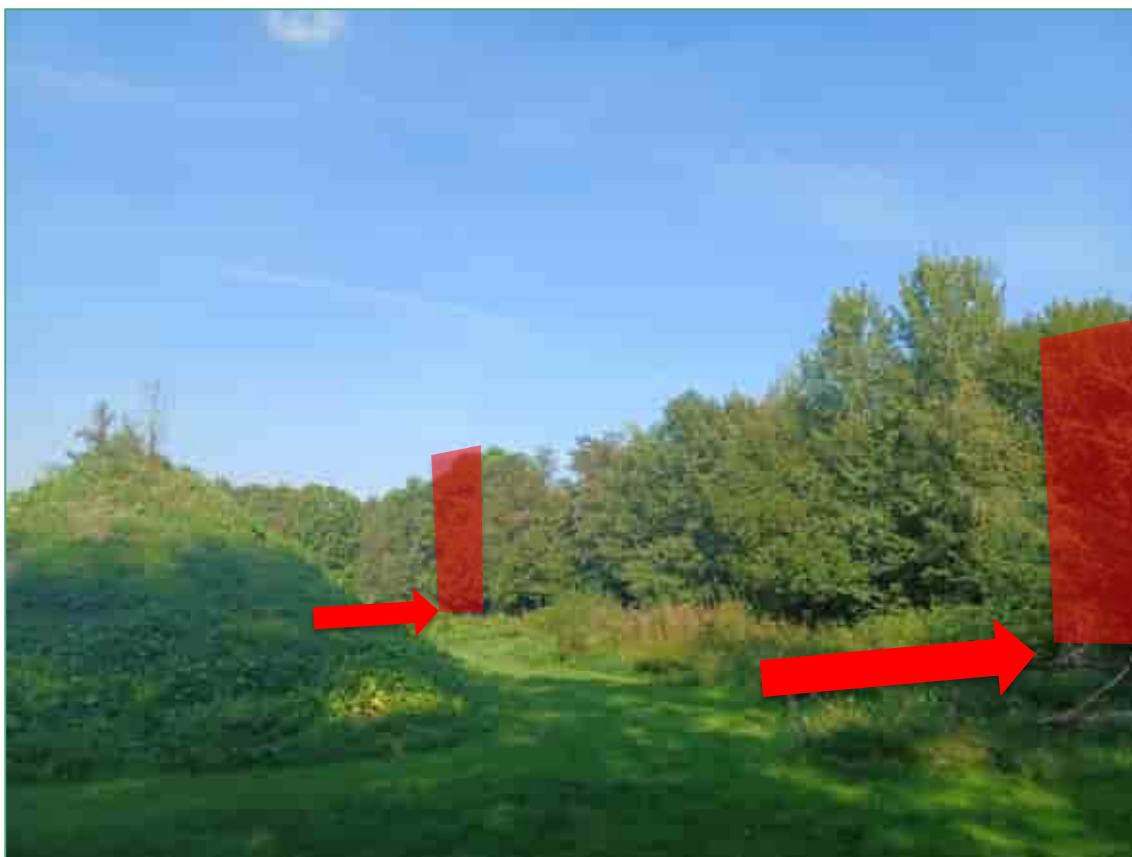
Afbeelding 4.35 Locatie geplande doorsteken

De bomen welke volgens het ontwerp behouden worden, nabij deze nieuwe doorsteek, zijn bomen welke de nieuwe opkroonhoogte niet kunnen behalen. Dit betreft namelijk de bomen met boomnummer: 780 (*Pinus nigra* met een hoogte van 9 tot 12 meter en kroondiameter van 4 tot 8 meter), 837 (*Acer campestre* met een hoogte van 15 tot 18 meter en kroondiameter van 8 tot 12 meter) 838 (*Pinus nigra* met een hoogte van 12 tot 15 meter en kroondiameter van 4 tot 8 meter) en aan de zuidzijde boomnummer: 873 (*Salix caprea*, meerstammig, met een hoogte van 9 tot 12 meter en kroondiameter van 12 tot 16 meter). Het advies is om de benodigde ruimte te creëren en deze bomen als niet inpasbaar te beschouwen. In **afbeelding 4.35 en 4.36** is dit schematisch weergegeven.

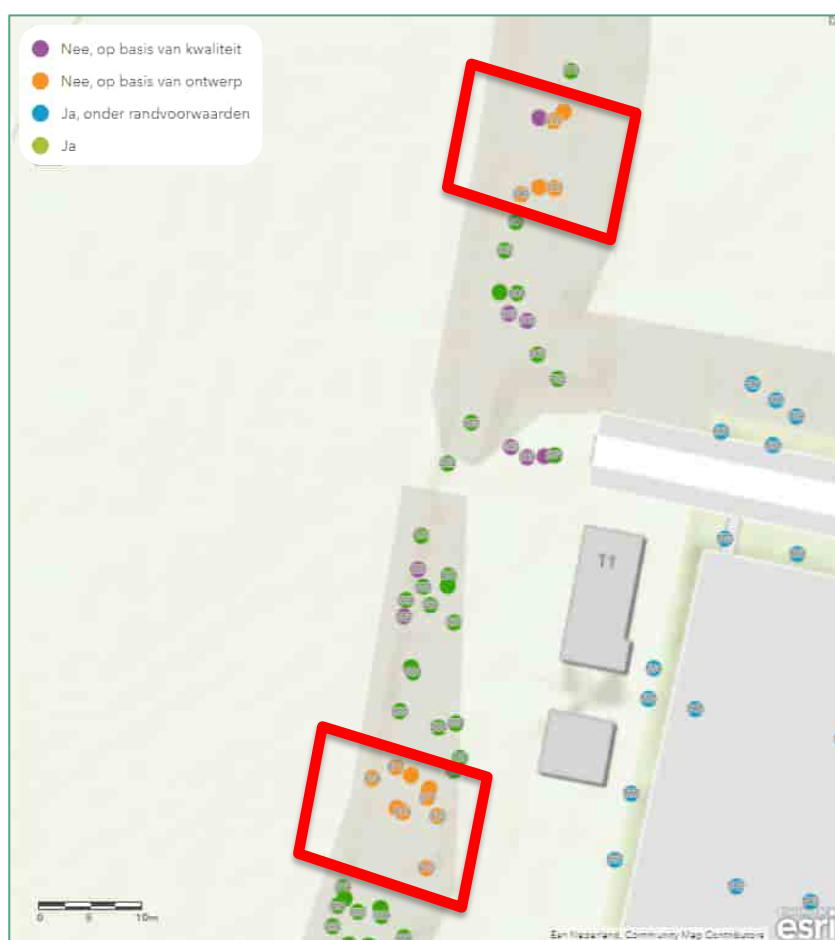
Afbeelding 4.36 Inpasbaarheid ontwerpwijziging 1

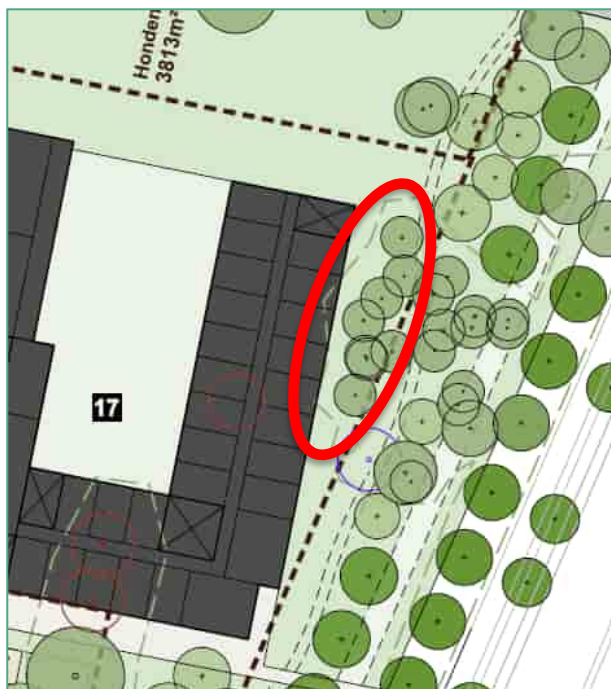
Volgens de locatie specifieke randvoorwaarden omschreven in **paragraaf 4.4** zullen een aantal bomen onder specifieke randvoorwaarden te behouden zijn, boomnummer 682 t/m 689. Deze bomen kunnen behouden worden wanneer een afstand van 1 meter tot de kroonprojectie aangehouden wordt. De kroonprojectie van deze bomen betreft 4 tot 8 meter, wat betekent een afstand van 9 meter tot de bomen vrij te bouwen is. Deze afstand geldt inclusief ruimte voor fundering, steigers, aanvoeroute en dergelijke, dus niet enkel de rooilijn van de bebouwing. Wanneer op deze locatie de 1 meter afstand tot de kroonprojectie niet behouden kan blijven, is de impact op de bomen dat de bomen gesnoeid/opgekroond moeten worden. De bomen worden dan beperkt in hun (toekomstige) groeiruimte en zullen tegen de nieuwe bebouwing groeien. De bomen zijn in deze ontwerpwijziging niet inpasbaar. Dit is in **afbeelding 4.37 t/m 4.39** weergegeven

Afbeelding 4.37 Ontwerpwijziging 2

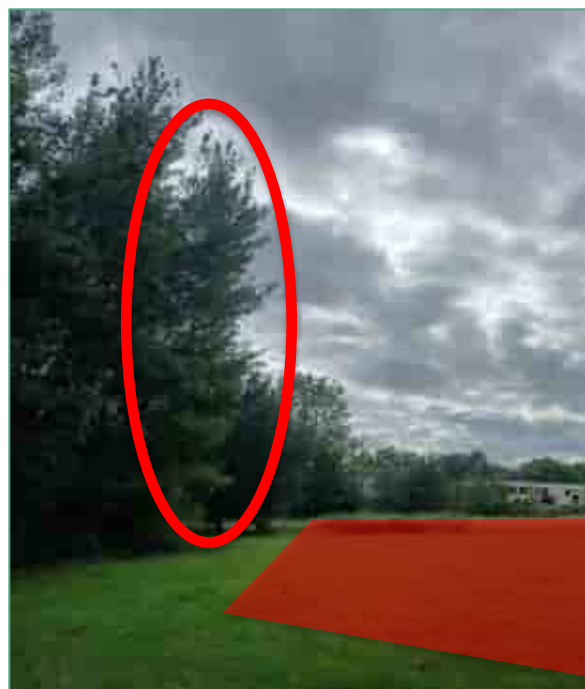
Afbeelding 4.38 Locatie geplande bebouwing

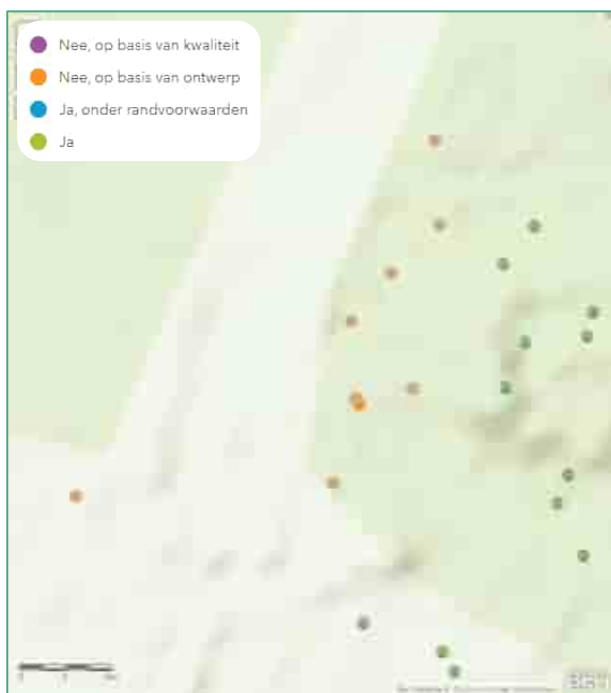
Afbeelding 4.39 Inpasbaarheid ontwerpwijziging 2

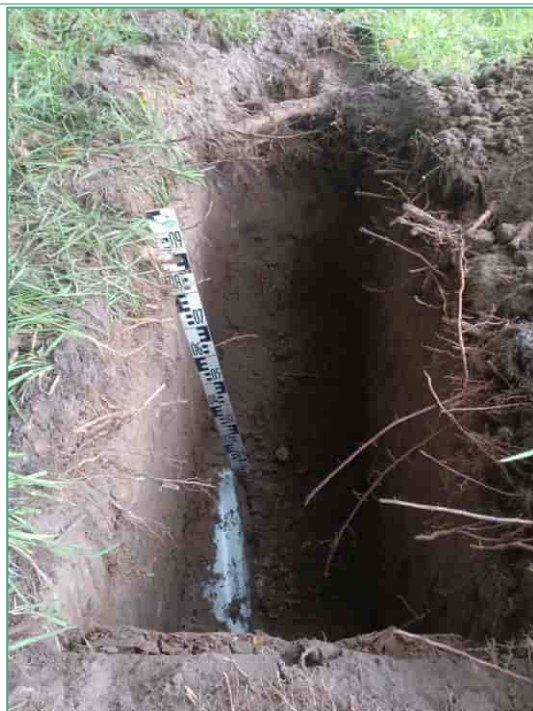
| Locatie | | | |
|---|---|---|---|
| Opmerkingen | mantelbuis op 90cm diep | | |

Foto 2 Aangetroffen beworteling en mantelbuis

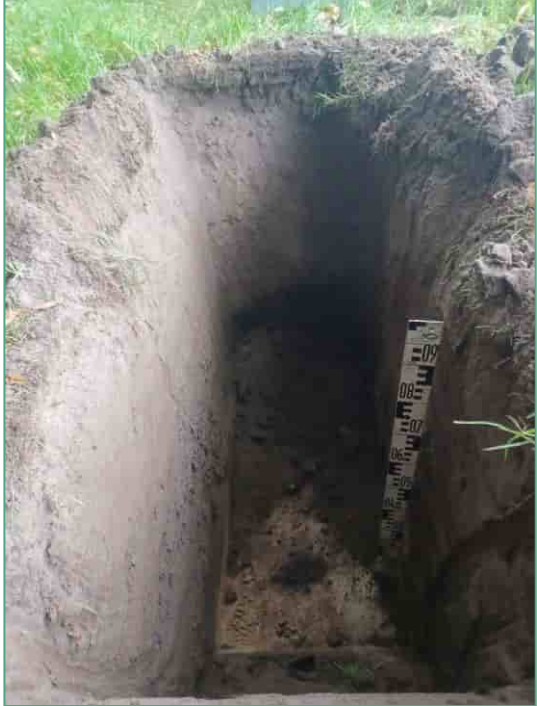
| <b>Opmerkingen</b> | geen wortels aangetroffen | | |
| Foto 1 Locatie bodemprofiel 11 | Foto 2 Aangetroffen beworteling | | |
